Prevención de Residuos Marinos en el Mar Caribe Promoviendo Soluciones de Economía Circular

ESTUDIO DE LÍNEA BASE

Residuos identificados en los sitios de monitoreo en el mar Caribe- Colombia

Julio 2022

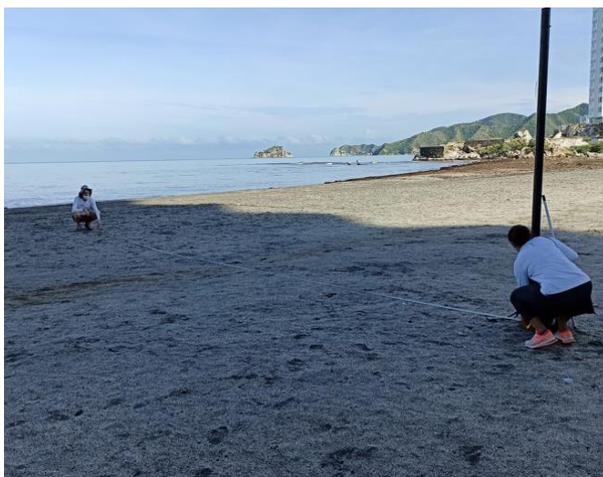
Fotografía 1. Medición y demarcación del área de monitoreo.

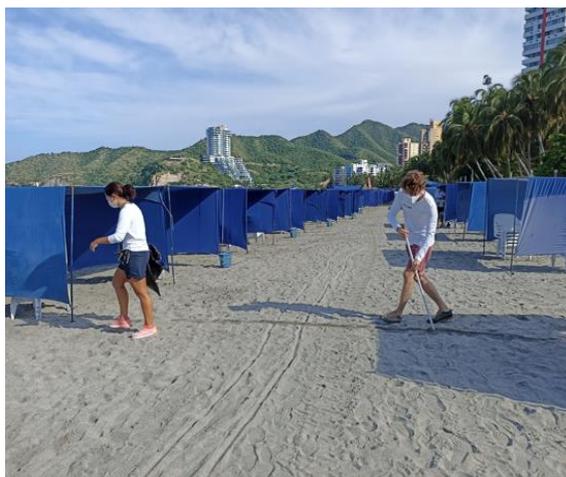
Fotografía 2. Medición y demarcación del área de monitoreo, playa Rodadero.

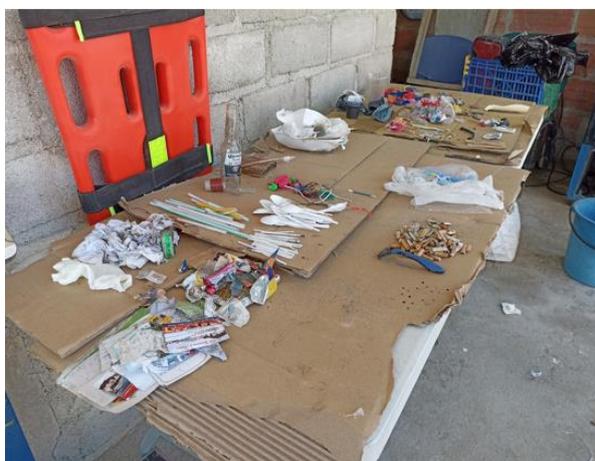
Fotografía 5. Separación de residuos recolectados, Playa Rodadero

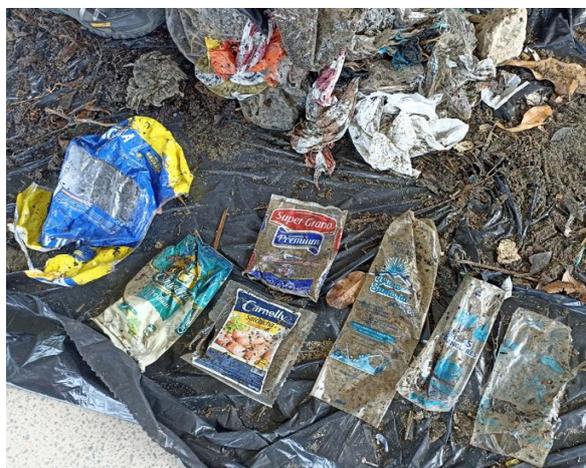
Fotografía 6. Separación y conteo de residuos recolectados, playa Salguero (río Gaira).

Una vez que los residuos fueron separados por tipo de artículo (ver Fotografía 6), se contó la cantidad de unidades que había en cada categoría de la lista, tomando nota de ello. En la medida de lo posible, también se tomó nota de las marcas comerciales identificadas y la cantidad de artículos que correspondieron a cada una de ellas.

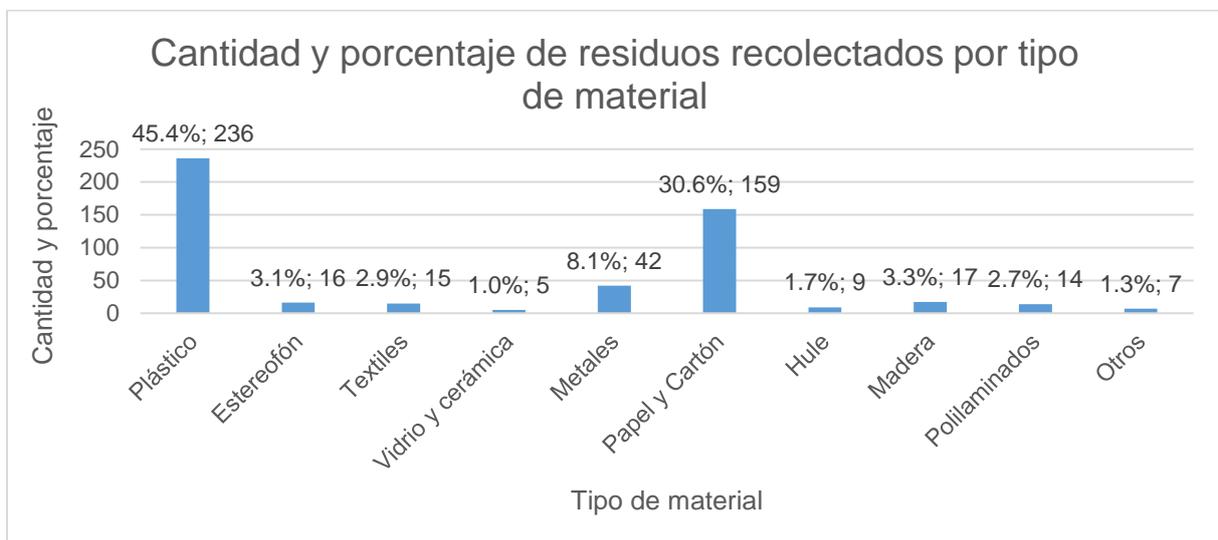
Gráfica 1. Cantidad de residuos por tipo de material en Playa Rodadero.

Visto como tipos de material, el plástico representa un 45,4% con 236 unidades, seguido del papel y cartón con 159 unidades equivalentes a un 30,6% (ver).

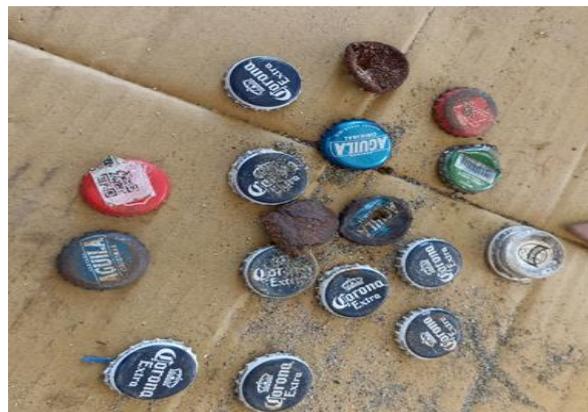
Fotografía 8. Tapas de cerveza

Analizando las marcas comerciales, la cerveza Corona (tapas metálicas) es el artículo que más se pudo identificar (ver Fotografía 8), seguido por tapas de botellas plásticas de Coca cola (ver Fotografía 9 y Gráfica 4). Cabe destacar que más del 90% de los artículos no se pudo identificar debido al deterioro o porque el artículo no mostraba la marca (ver Gráfica 2 y Gráfica 3).

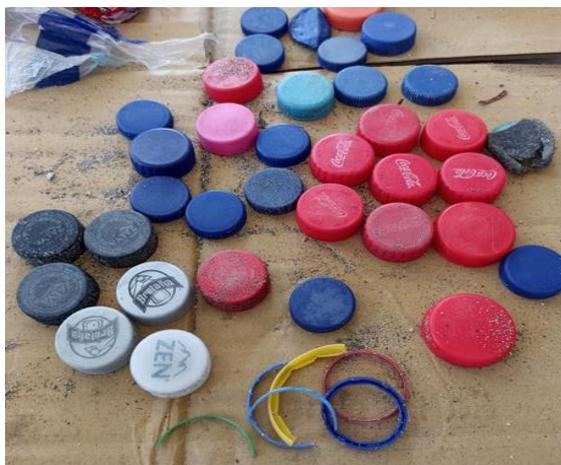
Fotografía 9. Tapas de Coca Cola y otras marcas

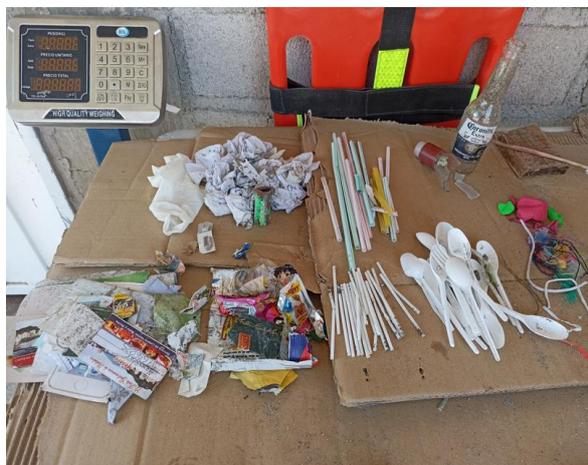
Fotografía 10. Residuos encontrados en la Playa El Rodadero se asocian a la actividad comercial y turística del sitio.

Con base en la información analizada, se puede concluir que la naturaleza de la mayoría de los residuos encontrados en la Playa El Rodadero se asocian a la actividad comercial y turística del sitio.

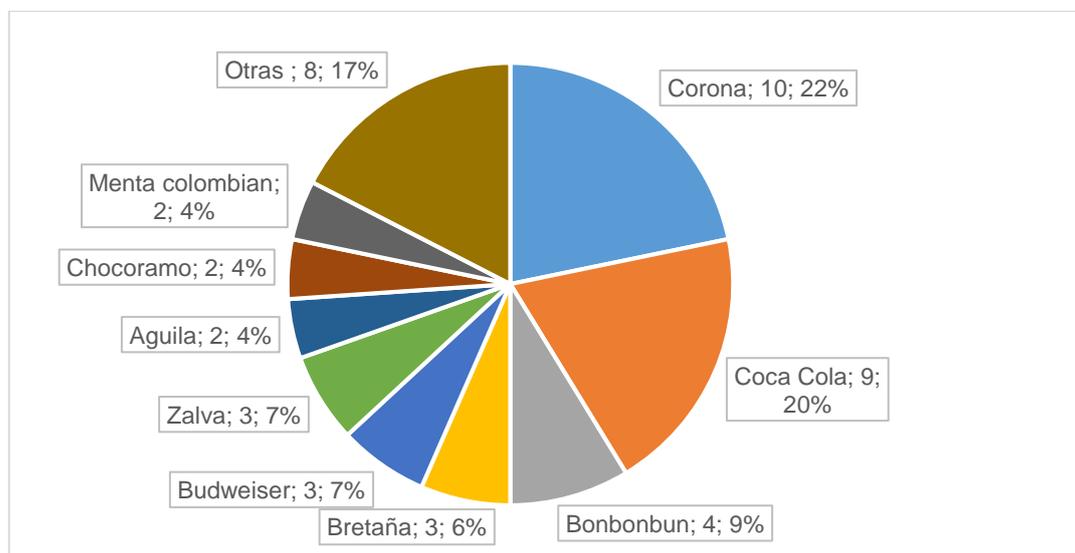
Gráfica 2. Porcentaje de marcas comerciales con mayor presencia en la Playa el Rodadero

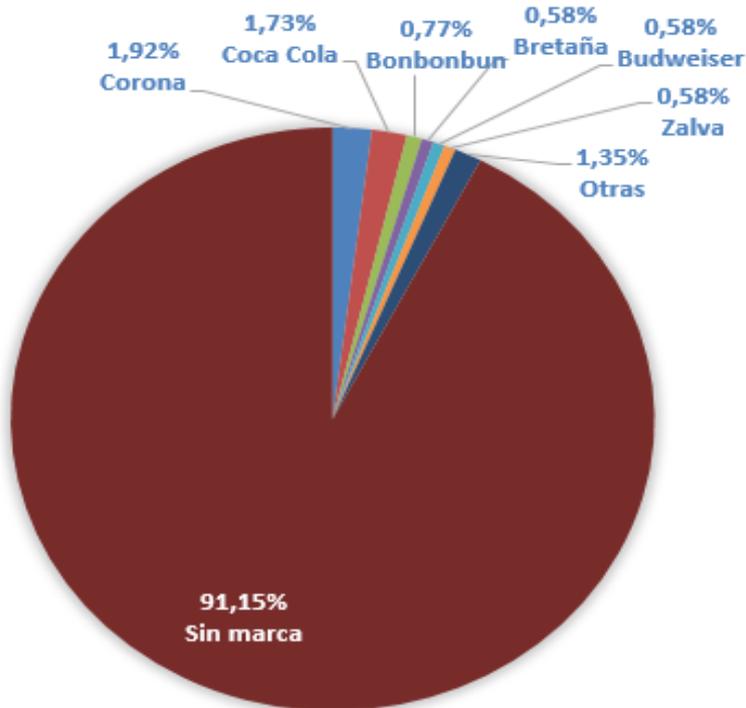
Gráfica 3. Porcentaje que representan las marcas comerciales con mayor presencia en la totalidad de residuos recolectados en la Playa el Rodadero

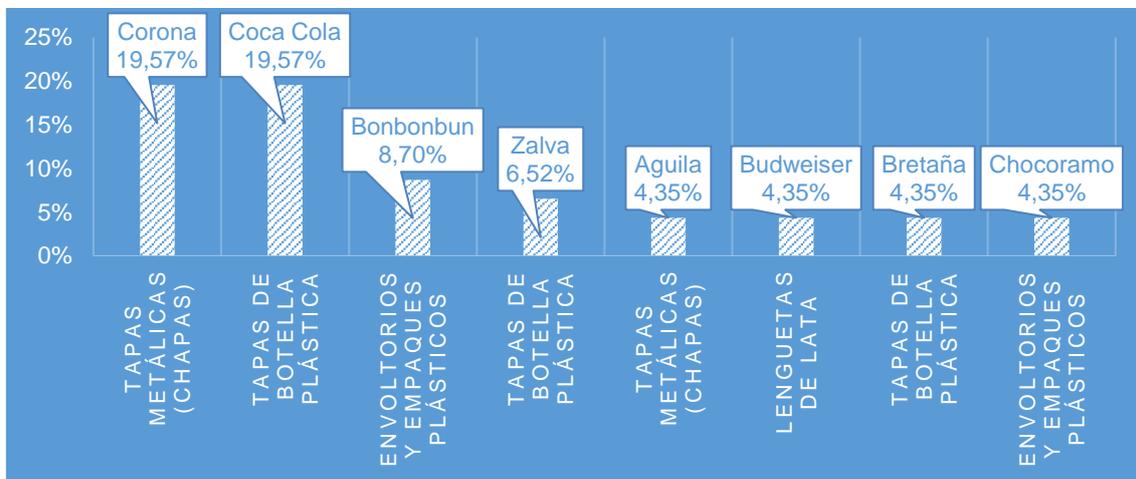
Gráfica 4. Artículos con marca comercial con más presencia en la Playa el Rodadero

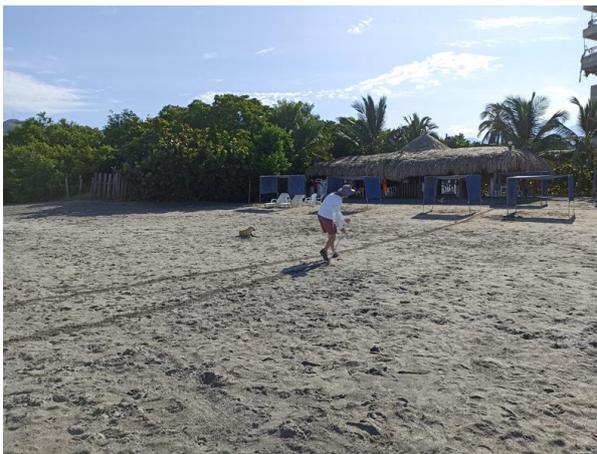
Fotografía 13. Transecto 1

El área de monitoreo del transecto 1 (ver Fotografía 13) de playa Salguero fue de 435m² y, el área del transecto 2 (ver Fotografía 14), es de 600 m² sumando en total 1.035m². Es importante mencionar que el área total aproximada de la playa es de 15.145m², por lo tanto, el área de monitoreo representa un 6,8% del área total de la playa.

En el primer transecto se recolectaron 205 unidades de residuos sólidos con un peso aproximado de 2,8 kg. Para el transecto dos, se recolectaron 450 unidades de residuos sólidos con un peso aproximado de 24,05 kg. Es importante mencionar que esta extrapolación sólo es posible hacerla para el transecto uno debido a que los residuos del transecto dos tienen una naturaleza específica y son arrastrados por el río. Para el caso del transecto dos, se estima que esta zona de contaminación al lado del río Gaira mide 1.221 m² (influencia directa 8% de la playa Salguero). Realizando una extrapolación de unidades de residuos del transecto 2 al área de influencia directa del río, se proyectan 915 unidades de residuos con un peso de casi 50 kg.

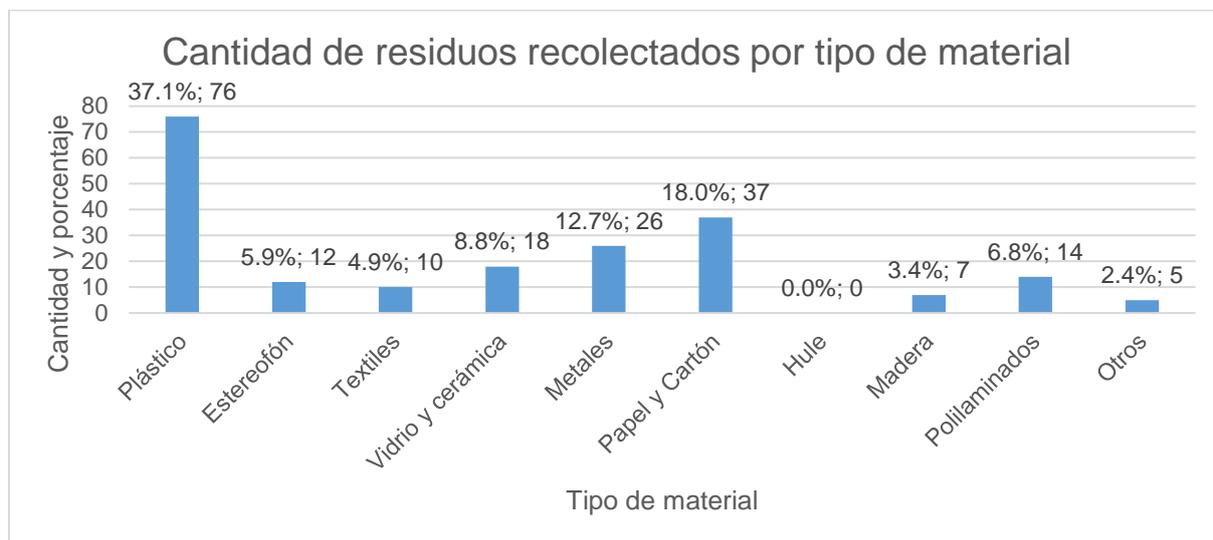
Gráfica 5. Cantidad de residuos por tipo de material en Playa Salguero Transecto 1

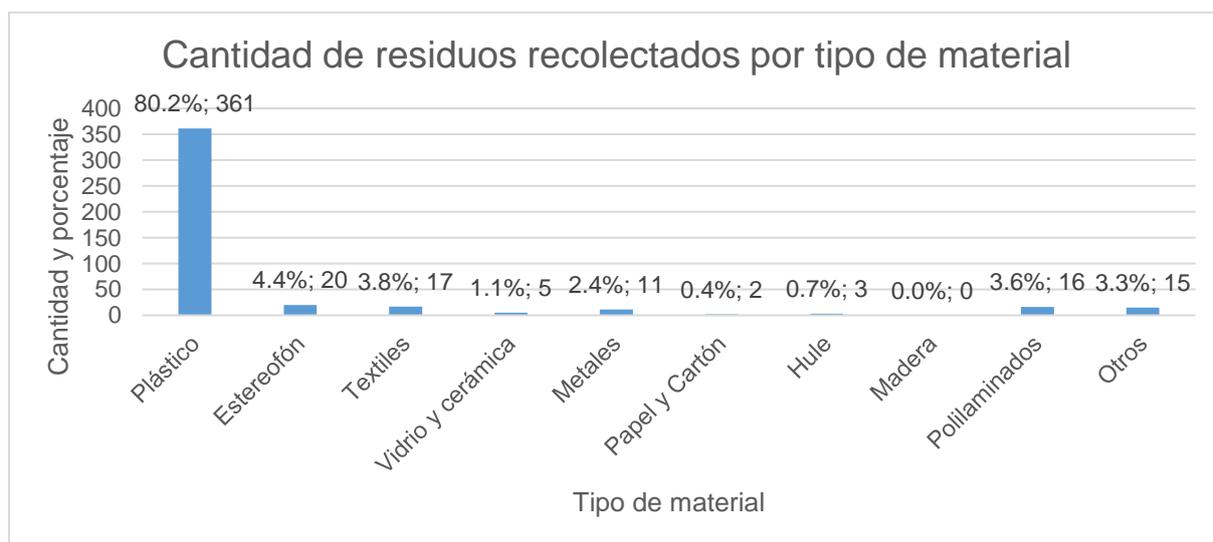
Gráfica 6. Cantidad de residuos por tipo de material en Playa Salguero transecto 2

Para el transecto dos, el plástico representa un 80,2% con 361 unidades seguido por el estereofón (Poliestireno expandido) con 20 unidades equivalente a un 4,4% (ver Gráfica 6). Los otros residuos encontrados están por debajo de 5%.

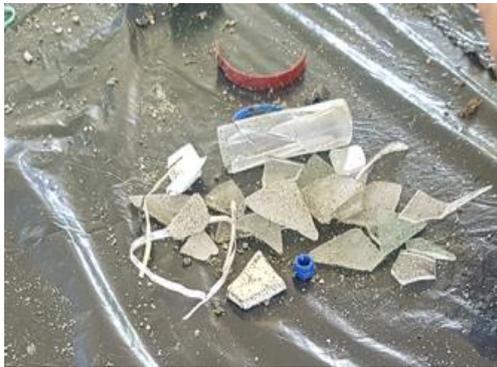
De estas 205 unidades de residuos que se encontraron en el transecto uno, los fragmentos de plástico duro fueron los artículos más encontrados con 26 unidades que representan un 12,68 % del total de los residuos encontrados (ver Fotografía 15). El segundo artículo más representativo son las colillas de cigarrillo con 25 unidades que representan un 12,2% del total de los residuos encontrados. En el **Fehler! Verweisquelle konnte nicht gefunden werden.** se muestra la lista de los 10 artículos que más se encontraron durante el monitoreo de la playa Salguero - transecto 1.

Fotografía 15. Unidades plástico duro transecto 1

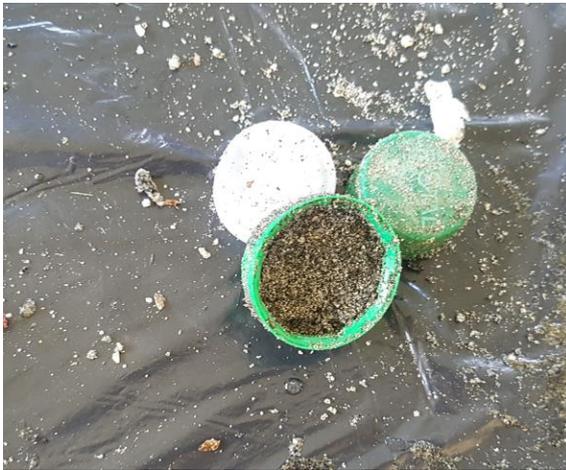
Analizando las marcas comerciales, en el transecto 1 las tapas de agua cristal son el artículo que más se pudo identificar (ver Fotografía 17). Le siguen las tapas metálicas de la cerveza corona (ver Gráfica 9). Cabe destacar que más del 95% de los artículos no se pudieron identificar debido a su deterioro o debido a que el artículo no mostraba su marca (ver Gráfica 7 y Gráfica 8).

Fotografía 17. Tapas de agua cristal transecto 1

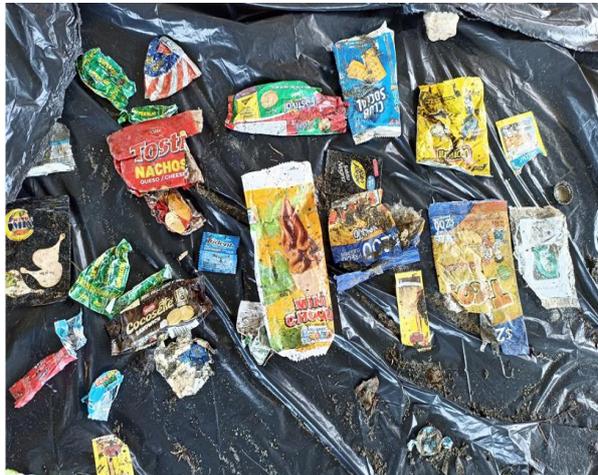
Para el transecto 2 las envolturas de caramelo súper coco son el artículo que más se pudo identificar (ver Fotografía 18) seguido por tapas metálicas de la cerveza Corona (ver Gráfica 12). Cabe destacar que más del 89% de los artículos no se pudieron identificar debido a su deterioro o debido a que el artículo no mostraba su marca (ver Gráfica 10 y Gráfica 11).

Fotografía 18. Envolturas transecto 2.

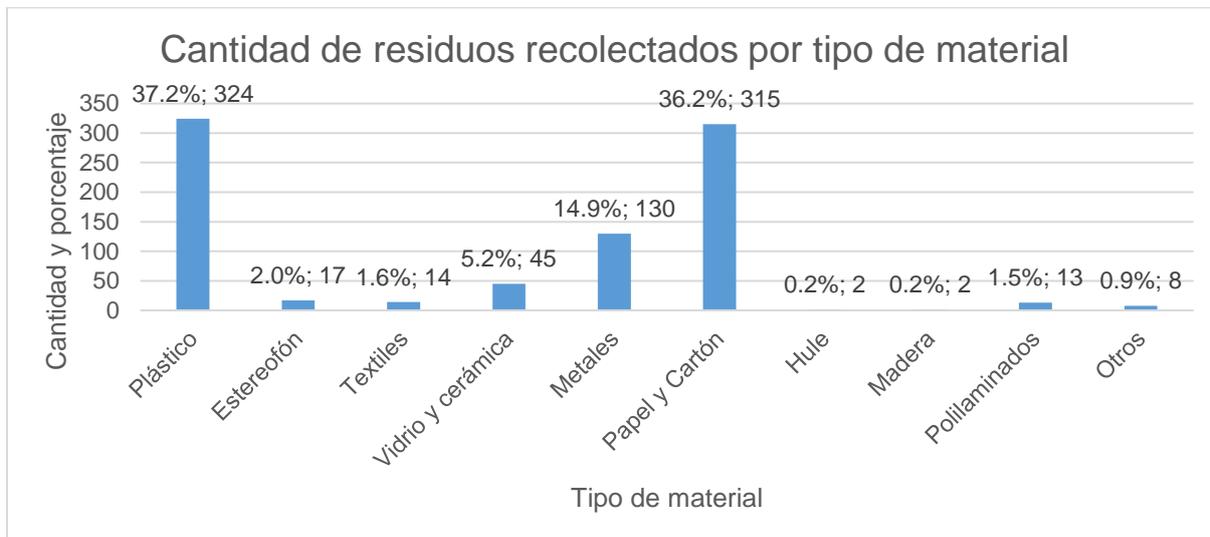
Gráfica 13. Cantidad de residuos por tipo de material en Playa Taganga transecto

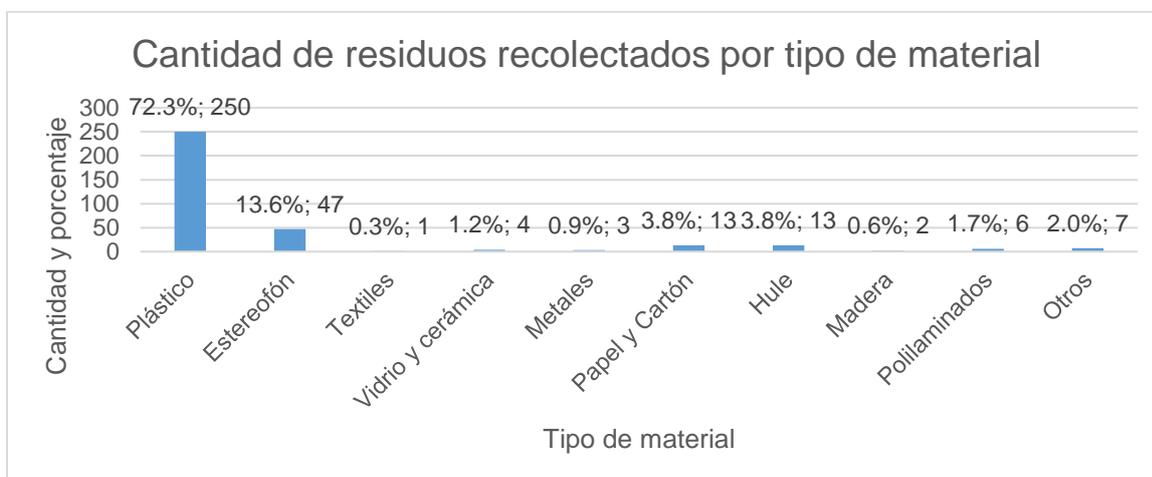
Gráfica 14. Cantidad de residuos por tipo de material en Playa Taganga- montículo de residuos

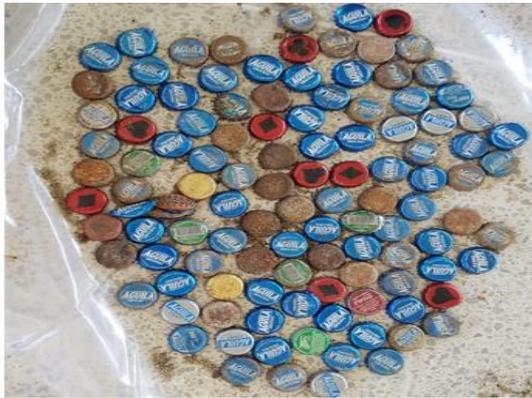
Analizando las marcas comerciales en el transecto, las tapas de cerveza Águila son el artículo que más se pudo identificar seguido por tapas metálicas de las cervezas Poker y Andina (ver Gráfica 17 y Fotografía 25) Cabe destacar que más del 87% de los artículos no se pudieron identificar debido al deterioro o debido a que el artículo no mostraba la marca (ver Gráfica 15 y Gráfica 16).

Fotografía 25. Tapas de cerveza

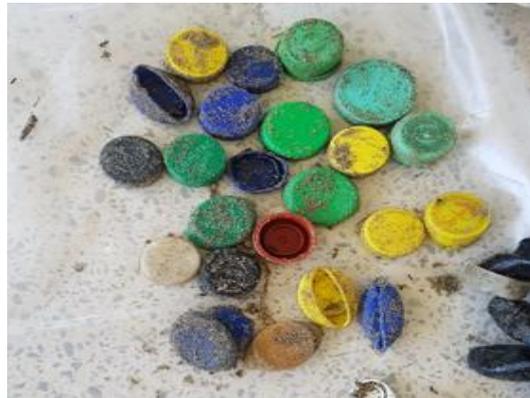
Para el montículo de residuos las tapas de botellas de gaseosa colombiana, de agua Cristal y de Coca Cola, son los únicos artículos que se identificaron (ver Fotografía 26 y Gráfica 20). Cabe destacar que más del 97% de los artículos no se pudieron identificar debido al deterioro o debido a que el artículo no mostraba la marca (ver Gráfica 18 y Gráfica 19).

Fotografía 26. Tapas de Plástico

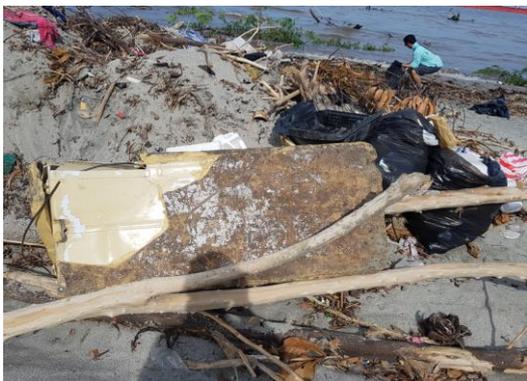
En el punto de monitoreo se encontró una acumulación de residuos la cual en su mayoría se componía de residuos orgánicos y arena (ver Fotografía 31). Esta acumulación es realizada por un bobcat, el cual realiza la limpieza de la playa. El material acopiado del montículo no se muestreó, sin embargo, cabe resaltar que se observaron residuos de gran tamaño como cascos de moto y partes de refrigeradores (ver Fotografía 29 y Fotografía 30).

Fotografía 29. Restos de neveras y televisión

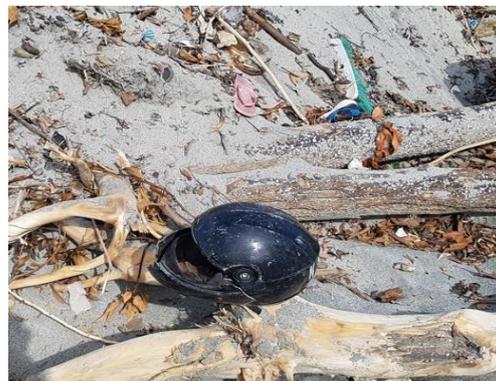
Fotografía 30. Residuos de casco de Moto.

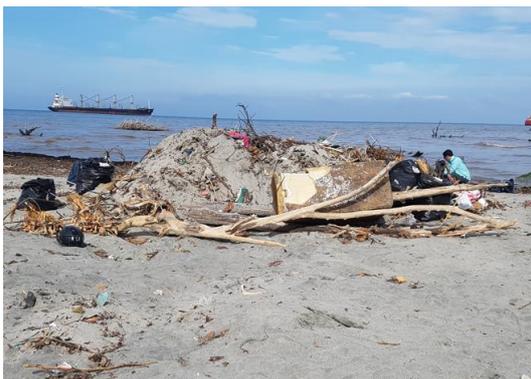
Fotografía 31. Montículos de residuos

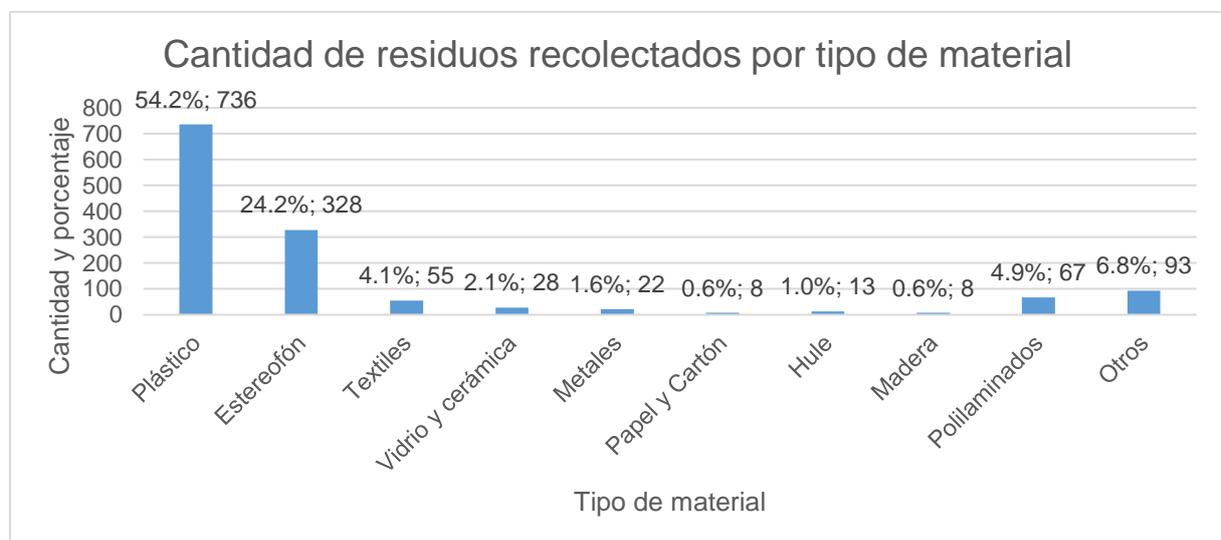
Gráfica 21. Cantidad de residuos por tipo de material en Playa Los Cocos- Transecto

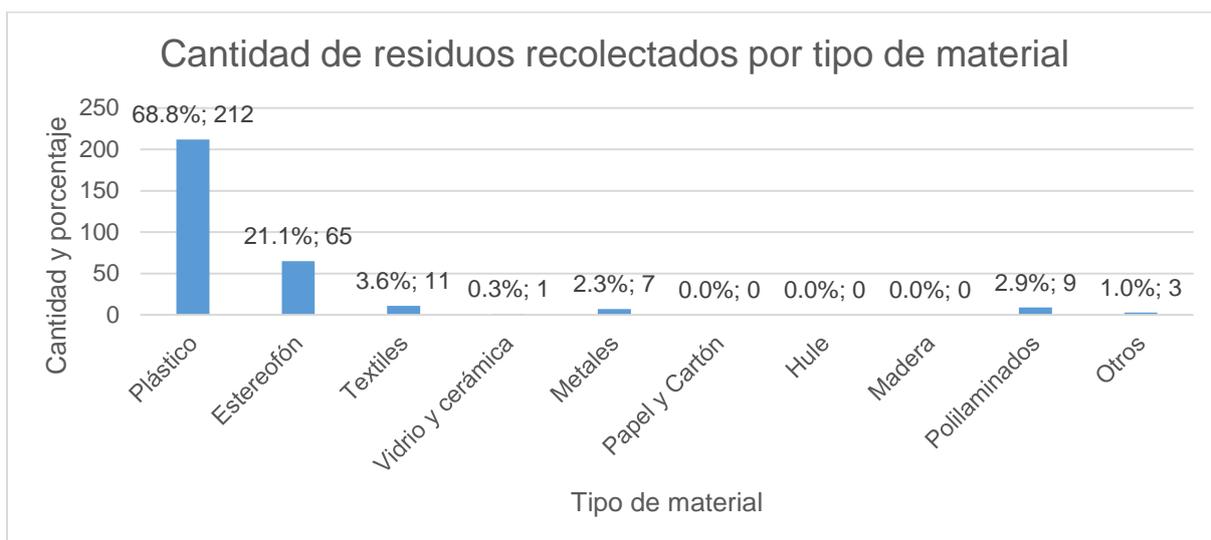
Gráfica 22. Cantidad de residuos por tipo de material en playa Los Cocos- bolsas de residuos recolectados por la fundación

Analizando los residuos encontrados en las bolsas recolectadas por la fundación por tipo de material, el plástico representa un 68,8% con 212 unidades seguido por el estereofón (poliestireno expandido) con 65 unidades equivalente a un 21,1% (ver Gráfica 22). Los residuos adicionales encontrados están por debajo de 4%.

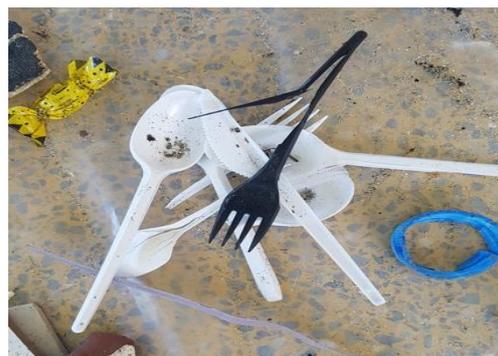
De las 308 unidades de residuos que se encontraron en las bolsas recolectadas por la fundación, los cubiertos desechables fueron los artículos más encontrados con 67 unidades que representan un 21,75% (ver Fotografía 36). Los vasos desechables grandes son el segundo material más representativo con 39 unidades que representan un 12,6%. Las botellas de bebidas plásticas y los platos desechables (los cuales son el tercer y cuarto material más encontrado), representan un 12,01% y 11,6 % respectivamente. En el **Fehler! Verweisquelle konnte nicht gefunden werden**. se muestra la lista de los 10 artículos que más se encontraron durante el monitoreo de las bolsas de residuos recolectadas por la fundación en la playa Los Cocos.

Fotografía 36. Cubiertos desechables

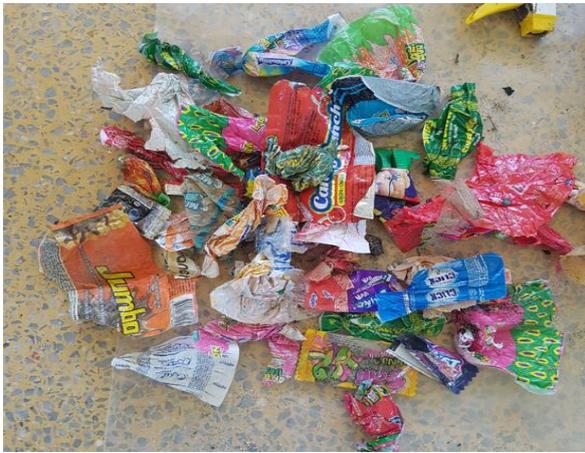
Analizando las marcas comerciales en el transecto, las tapas de Coca Cola, las envolturas de caramelo Bonbonbum, Súper Coco y Chao son los artículos que más se pudieron identificar, seguido por los tubos de crema dental Colgate y las envolturas de caramelos Colombina (ver Gráfica 25 y Fotografía 37). Cabe destacar que más del 93% de los artículos no se pudieron identificar debido a su deterioro o debido a que el artículo no mostraba la marca (ver Gráfica 23 y Gráfica 24).

Fotografía 37. Envoltura de caramelos

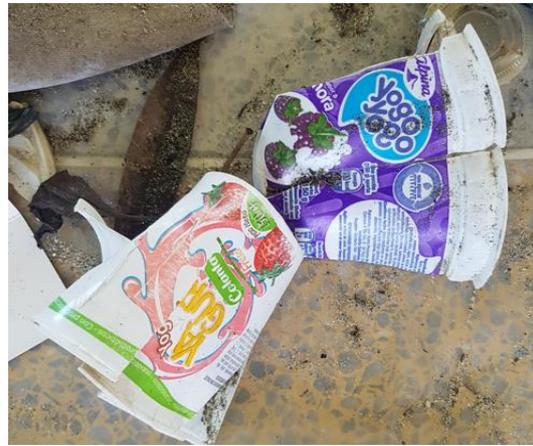
Para las bolsas de residuos acumulados por la fundación, los empaques de comida DARNEL son los más abundantes seguidos por los empaques de yogur YOGO YOGO (ver Fotografía 38 y Gráfica 28). Cabe destacar que más del 84% de los artículos no se pudieron identificar debido a su deterioro o debido a que el artículo no mostraba la marca (ver Gráfica 26 y Gráfica 27).

Fotografía 38. Envases Plástico

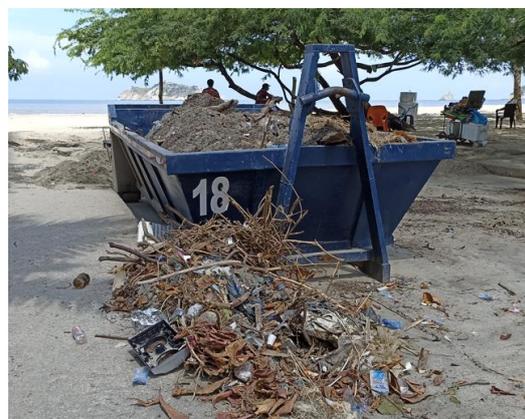
Fotografía 40. Contenedor de gran tamaño

- La playa Los Cocos tiene un turismo bajo representado por habitantes de la zona que utilizan el área para realizar actividades deportivas. No es una playa muy visitada para bañistas, es más usada para eventos. Muy cerca está la sede de la Dirección General Marítima (Autoridad Marítima de Colombia).
- En la zona se identificaron diferentes contenedores de residuos. El primero se usa para depositar los residuos generados por los visitantes de las playas (ver Fotografía 39). El segundo contenedor es de gran tamaño y se utiliza para depositar los residuos recolectados en las limpiezas de la playa, en especial la zona más cercana a la desembocadura del río Manzanares (ver Fotografía 40).

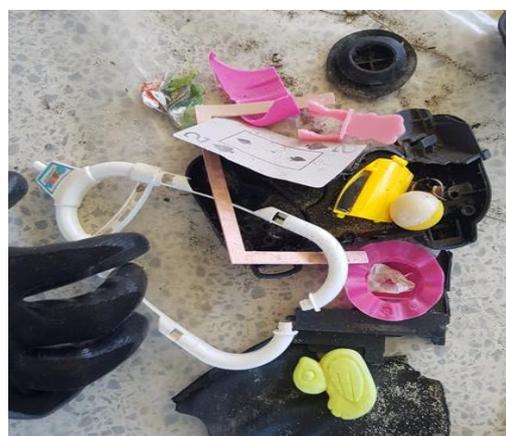
Fotografía 42. Residuos de juguetes

- En la ribera del río se observa presencia alta de material orgánico y una alta cantidad de residuos de carácter doméstico. Entre estos residuos se pueden encontrar juguetes (ver Fotografía 42), cuchillas de afeitar, tubos de crema dental, entre otros.
- Muy cerca de la desembocadura del río Manzanares hay edificios de vivienda de estrato 6.
- La playa cuenta con personal de Interaseo que realiza limpieza constante durante el transcurso del día.
- La playa en general tiene un aspecto limpio debido a las actividades de recolección de residuos y barrido realizadas por Interaseo, sin embargo, la zona de la ribera del río tiene presencia constante de residuos generados aguas arriba de la desembocadura.

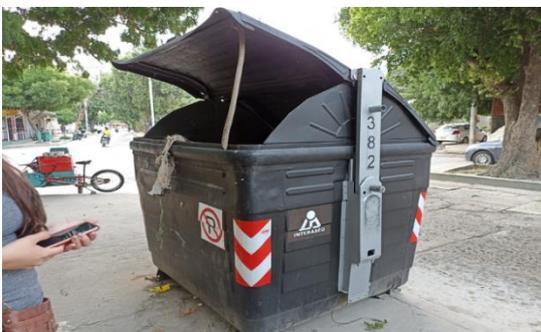
Fotografía 43. Contenedor de residuos

Este se refiere a la forma que en que las personas disponen los residuos para ser recolectados. En el distrito se cuenta con un sistema de contenerización de carga trasera. En un 80% de la ciudad se cuenta con este tipo de recipientes en donde los habitantes depositan los residuos para luego ser recolectados por el operador. En el momento existen 567 contenedores cerrados evitando fugas al ambiente. El 20% restante de la ciudad deposita las bolsas de residuos al frente de sus hogares para luego ser recolectadas por el operador. Se observan posibles fugas debido a los siguientes factores:

Debido a las situaciones anteriormente descritas, se le asignó un potencial de liberación **medio** a esta categoría.

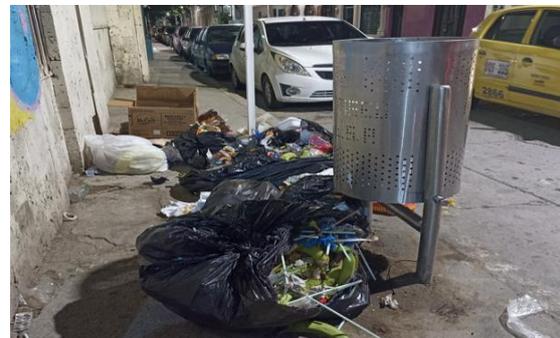
Fotografía 44. Residuos depositados en la vía

- Las bolsas de residuos se dejan en el suelo sobre la vía pública sin ningún tipo de contención o retención. (20% de la ciudad).
- Personas de las comunidades suelen sacar los residuos en días que no hay servicio de recolección lo que genera que los residuos permanezcan en la intemperie por mucho tiempo.
- En algunas comunidades donde las viviendas están junto a un río, las personas prefieren dejar sus residuos junto al río que está frente a sus casas, lo que facilita que estos terminen en el cuerpo de agua. También se observa que las personas arrojan los residuos directamente al río.
- La fauna local abre las bolsas en busca de comida esparciendo los residuos.

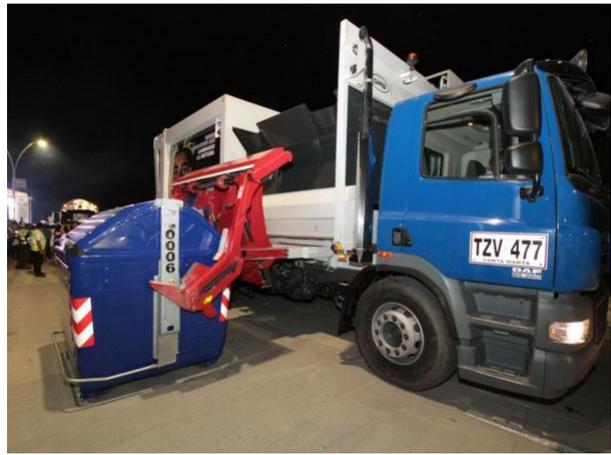
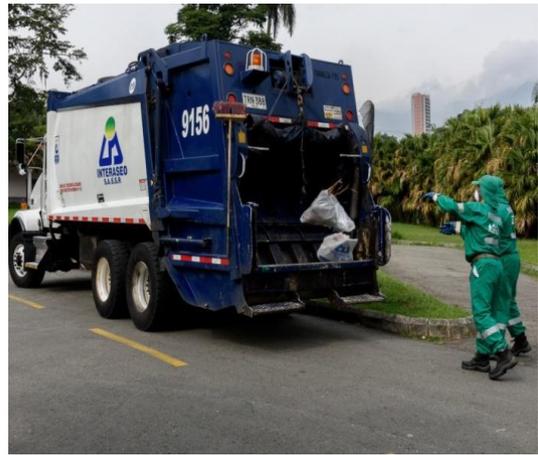
<p>Fotografía 45. Camión recolector de cargue automático</p>	<p>Fotografía 46. Camión estandar</p>

Este se refiere al método en que se cargan los camiones de recolección. En algunos casos el cargue es automático, es decir, el operario no tiene contacto con los residuos debido a que el camión recolecta directamente de los contenedores. En la mayoría de los casos, el cargue es manual, es decir, los operarios arrojan las bolsas de residuos en el camión, sin embargo, no se observa un gran porcentaje de fugas. Considerando lo anterior, se le asignó un potencial de liberación **medio** a esta categoría.

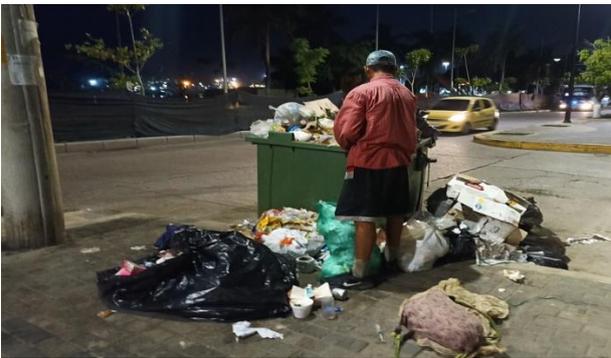
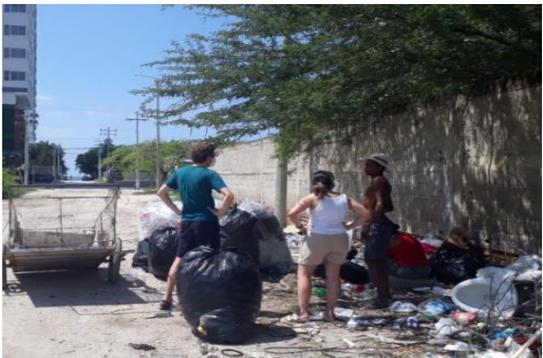
<p>Fotografía 47. Separación por parte del sector informal</p>	<p>Fotografía 48. Acopio temporal por parte del sector informal</p>

Acorde con un censo realizado por ESSMAR E.S.P en el año 2021, el distrito de Santa Marta cuenta con 730 recicladores de los cuales, 321 son recicladores informales. Observando el comportamiento de recolección y transporte de los residuos por parte de los recuperadores informales, se aprecia que no se cuenta con un medio de transporte adecuado para la actividad (se emplean vehículos abiertos los cuales no cuentan con la capacidad de almacenamiento adecuada). Adicionalmente, cuando se separan los residuos en la fuente, en ocasiones no se recolecta el material y se dispersa en el medio circundante. Tomando en cuenta lo anterior, el potencial de fuga cuando se está haciendo la extracción de residuos reciclables por parte del sector informal es **medio**, el potencial de fuga cuando se están transportando los residuos reciclables por parte del sector informal es **medio** y el potencial de fuga respectivo a la disposición de los rechazos durante la clasificación de los residuos es **bajo**.

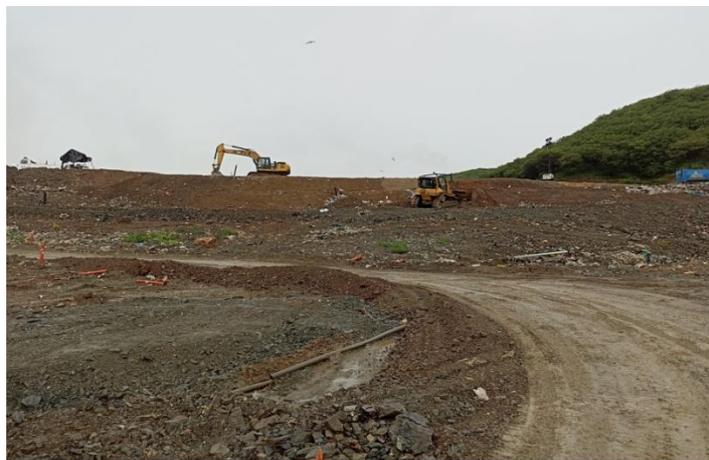
Fotografía 50. Relleno sanitario local

Acorde con las observaciones realizadas en campo y la información técnica obtenida del operador local del relleno, se considera que el potencial de manifestación de riesgos ambientales es **nulo**. Adicionalmente, en Colombia los rellenos sanitarios deben cumplir una legislación ambiental la cual regula la operación previniendo y mitigando los riesgos ambientales. Los rellenos sanitarios deben contar con una licencia ambiental la cual establece que el sitio debe ser cerrado, los residuos deben ser cubiertos y no se admiten quemas, por esta razón, el potencial de liberación para los parámetros 15.2 a 15.6 es **bajo**.

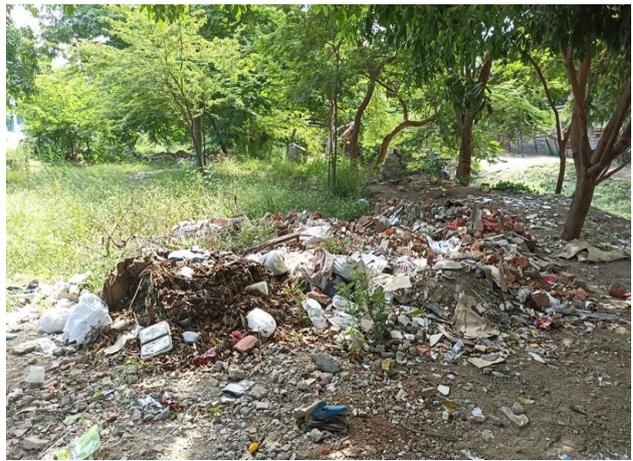
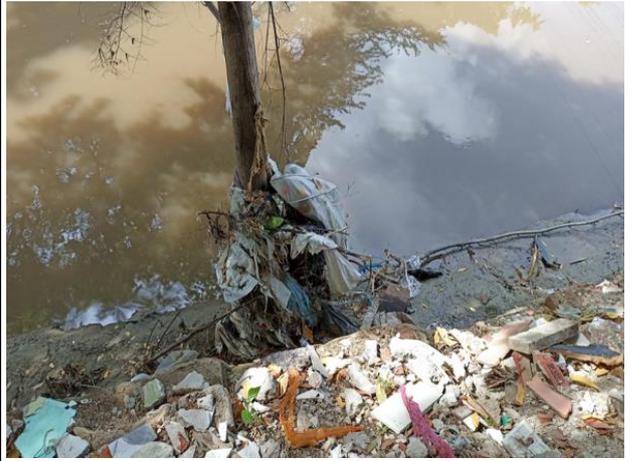
<p>Fotografía 52. Residuos dispuestos en el suelo</p>	<p>Fotografía 53. Disposición de residuos en el río Manzanares</p>

Según se observó en campo, en el distrito los residuos son recolectados por el operador local, sin embargo, una parte de la población que habita las riberas del río Manzanares arroja los residuos en el cuerpo de agua. Durante la etapa de recolección, no se observa que se presenten fugas significativas en drenajes o en el suelo.

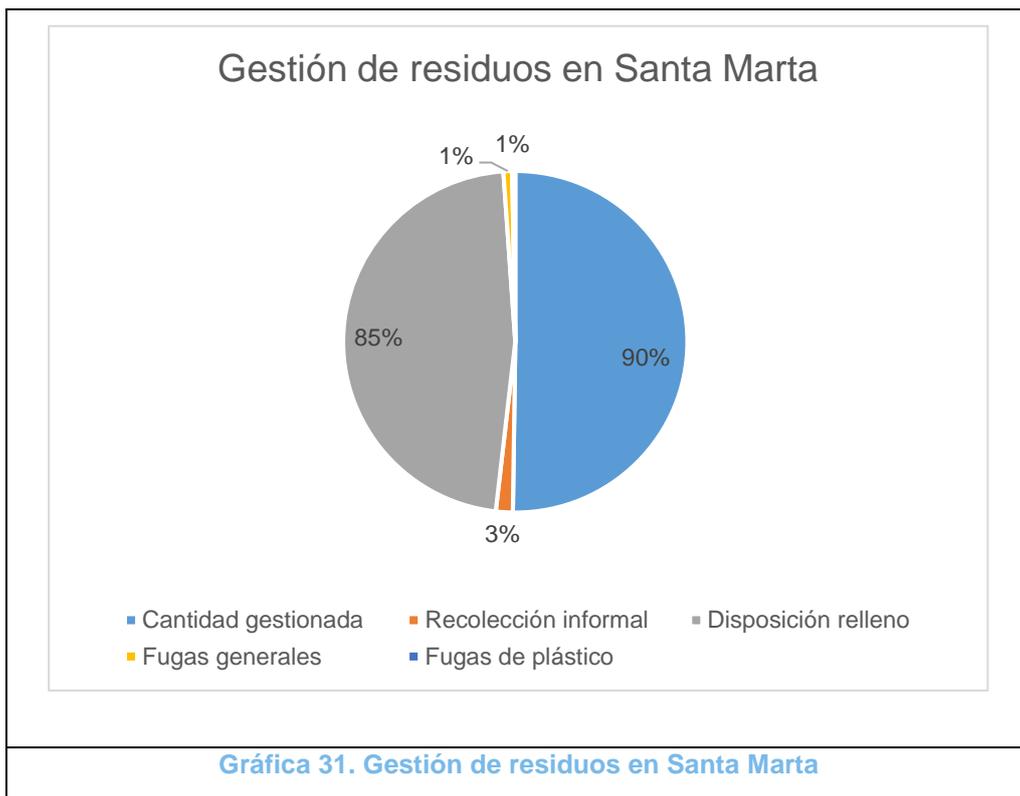
- La cantidad de plástico que ingresa a los cuerpos de agua es de **148** toneladas/ año, es decir, el 0,5 % de los residuos generados.
- La cantidad de materiales que están siendo recolectados por la cadena informal es de 808 toneladas por año, es decir, un 3% aproximadamente.
- La cantidad de residuos que se están disponiendo en el relleno sanitario es de **23.911** toneladas al año, es decir, el 85% de los residuos generados.
- Las fugas que se presentan asociadas a la actividad de recolección de residuos por parte de diferentes gestores es de **413** toneladas/año, es decir, el 1% del total de los residuos generados.
